**Projet de renouvellement urbain  
du quartier « Les Godardes II »  
RUEIL-MALMAISON (92)**

**Rapport n° : PA17 2177-1-Ind1**

**ETUDE GÉOTECHNIQUE PREALABLE – PHASE  
PRINCIPES GENERAUX DE CONSTRUCTION  
(Mission de type G1 PGC)**

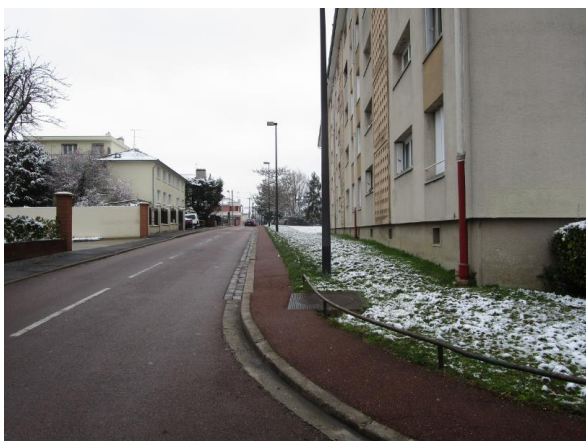
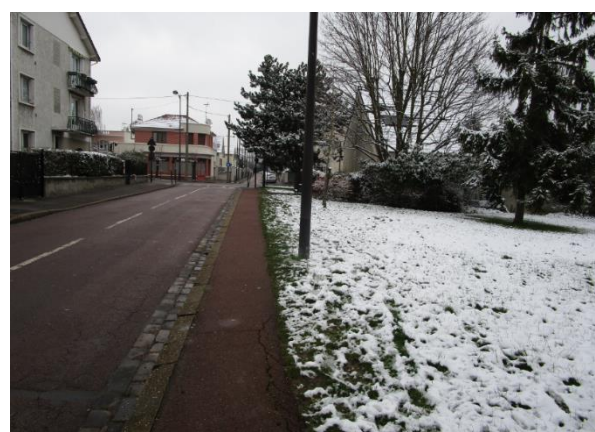
Lors de notre intervention en mars 2018, il a été observé sur les voiries existantes du quartier « Les Godardes II », plusieurs dégradations dont des flashes, des faïençages, des pontages de fissures, des fissurations transversales et autour d'un point dur, de nombreuses pelades, des ornières et des nids de poule. Les dégradations semblent impacter d'avantage la rue Jules Massenet, plus précisément les parties amont et milieu de pente.

**Figure 3 : Photographies du trottoir Est de la rue Corneille**
