**Projet de renouvellement urbain  
du quartier « Les Godardes II »  
RUEIL-MALMAISON (92)**

**Rapport n° : PA17 2177-1-Ind1**

**ETUDE GÉOTECHNIQUE PREALABLE – PHASE  
PRINCIPES GENERAUX DE CONSTRUCTION  
(Mission de type G1 PGC)**

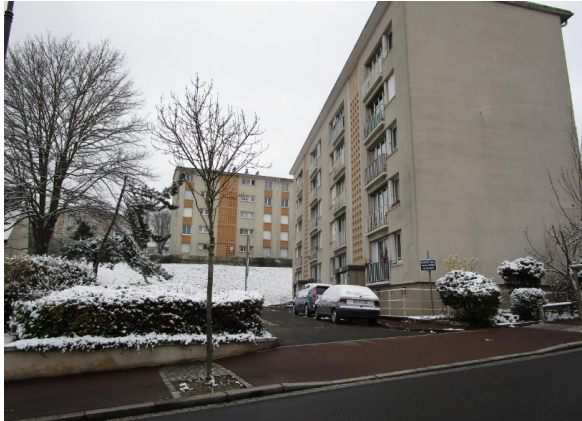
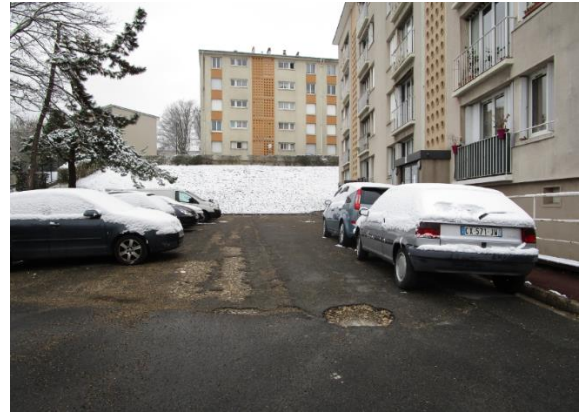
Figure 4 : Photographies de la voirie existante du lot n°6

Lors de notre intervention en mars 2018, il a été observé sur les voiries existantes du quartier « Les Godardes II », plusieurs dégradations dont des flashes, des faïençages, des pontages de fissures, des fissurations transversales et autour d'un point dur, de nombreuses pelades, des ornières et des nids de poule. Les dégradations semblent impacter d'avantage la rue Jules Massenet, plus précisément les parties amont et milieu de pente.

- d'aménager des espaces végétalisés et des aires de jeux ;
- de créer des bassins d'infiltration des EP ;
- de réhabiliter les voiries internes (notamment les trottoirs côté Est Corneille, la rue Jules Massenet et les places de stationnement).

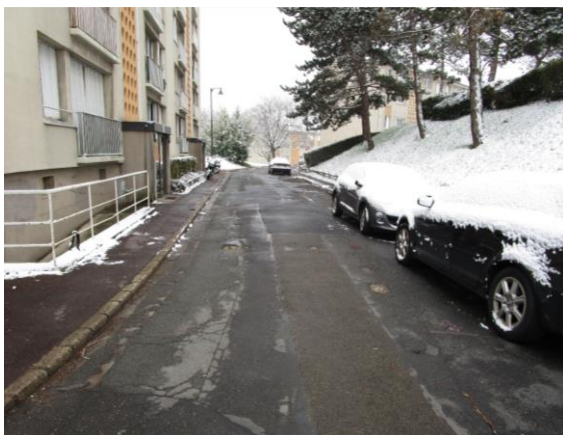
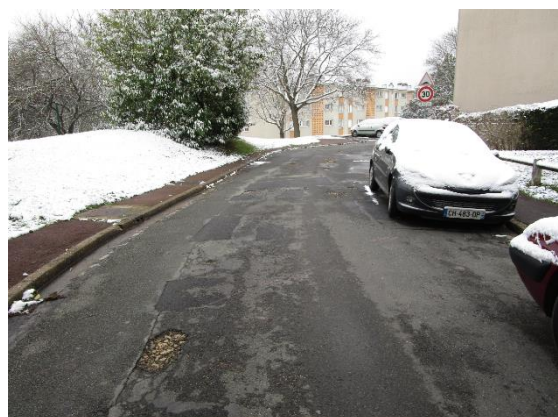
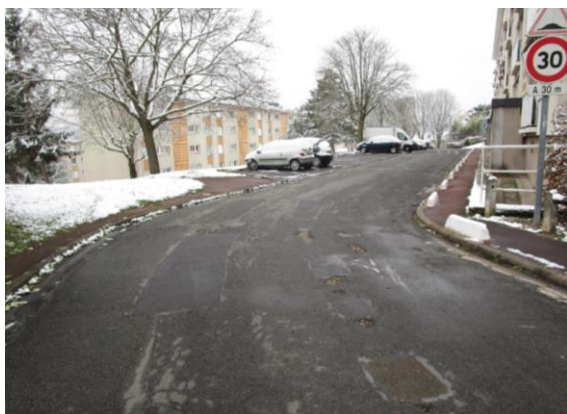
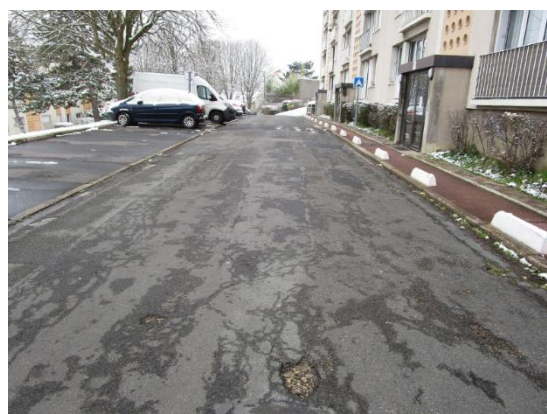
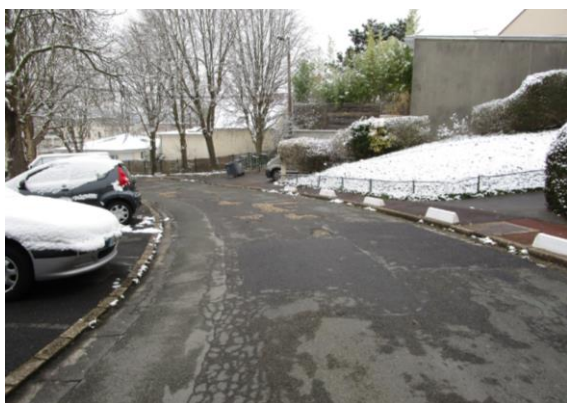
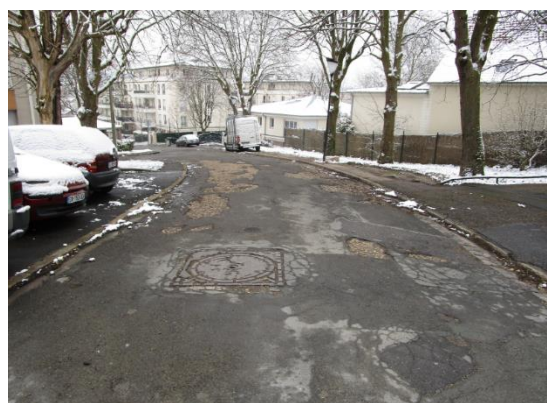
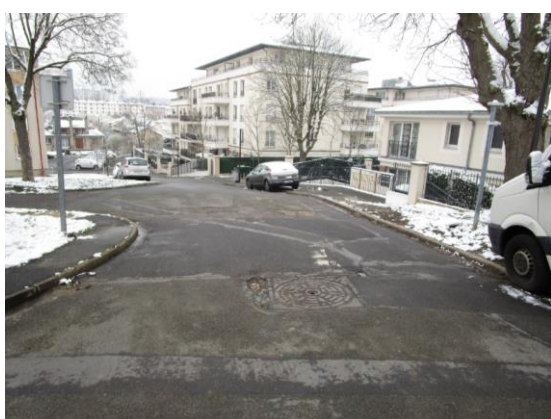
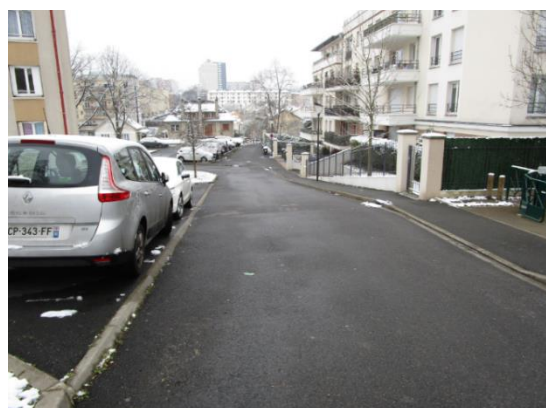
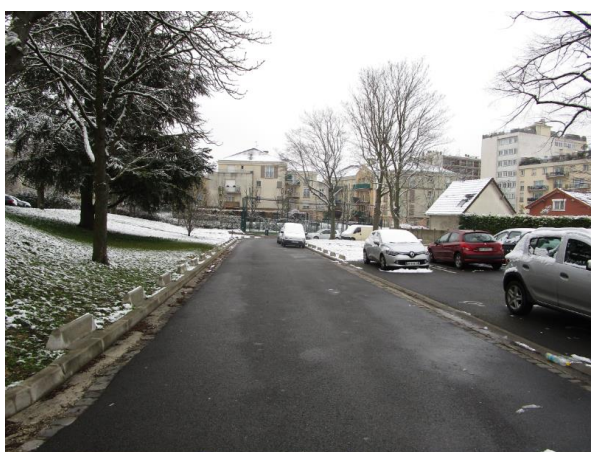
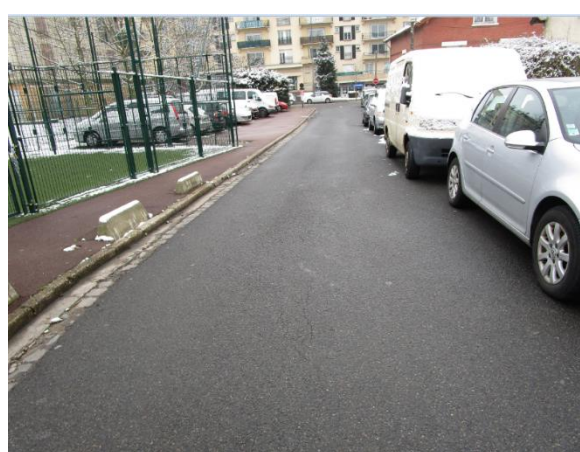
Figure 7 : Photographies de la rue Jules Massenet prise de l'amont vers l'aval

Le quartier « Les Gordardes II » est traversé par la rue Jules Massenet qui se trouve actuellement en très mauvais état.

- une MJA de 25 (soit une T2), une durée de vide de 20 ans, un taux de croissance linéaire annuel du trafic de 2%, une répartition transversale des PL de 1.5, une classe de trafic cumulé TC2 et une PF1.
- Les voiries existantes sont actuellement configurées comme des chaussées souples, avec des dégradations significatives, notamment au droit des parties amont et milieu de pente de la rue Jules Massenet.
